# 車輛查定報告

## 車輛認證總結報告 Vehicle Inspection Findings

廠牌：MAZDA  
排檔型式：手自排  
儀表里程數：199,712

車型：MAZDA3  
引擎號碼：\*\*\*6096\*\*  
車身號碼：C2700\*\*\*\*

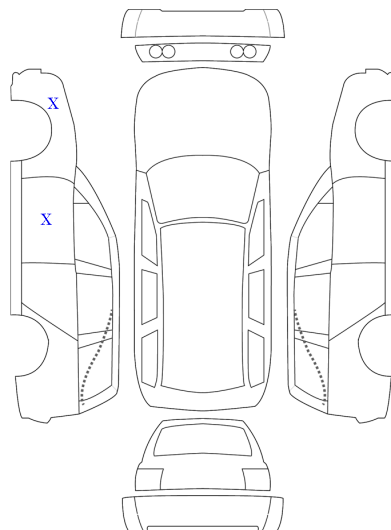
車體外觀圖

右側有鈑修痕。  
右前方有鈑修痕。  
右後方有鈑修痕。  
左側有鈑修痕。  
左前方有鈑修痕。  
左後方有鈑修痕。  
正前方有鈑修痕。  
正後方有鈑修痕。

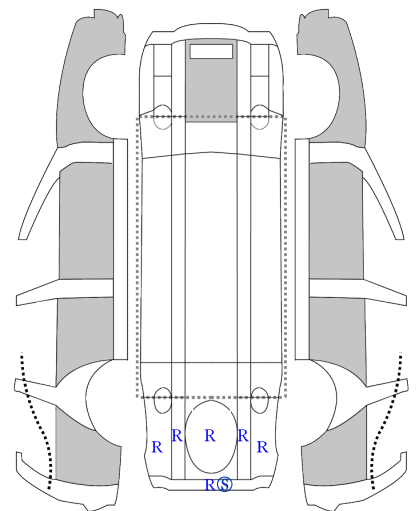
車骨結構圖

無任何異常之痕跡。  
無任何異常之痕跡。  
無任何泡水之痕跡。  
異常

④ 鈑件鏽蝕、斑剝或鏽穿  
B 受損面積約一個拳頭(含)以上  
R 鈑件校正痕跡  
X 更換

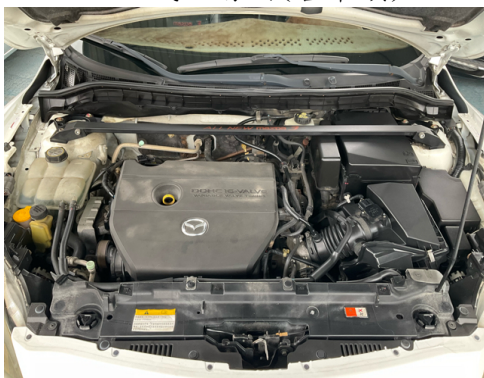
引擎室

| 5. 外觀有無漏油/水跡象 | 異常 | 6. 運轉時有無抖動或異常聲響 | 正常 |
