認證編號 CPF21288256070

## 車輛資料 Vehicle Information

## 車輛認證總結報告 Vehicle Inspection Findings

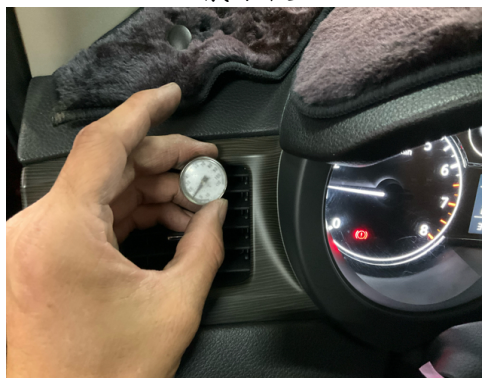
空調溫度

| 5. 前空調風速開關各段風速 | 正常 | 6. 前空調冷氣作動中央出風口溫度 | 7°C |
