認證編號 CPF21288256092

## 車輛資料 Vehicle Information

| 廠牌 Make | BENZ |
| 車型 Model | S-CLASS |

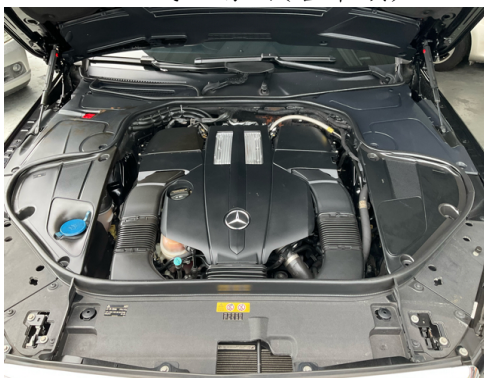
引擎室

| 5. 外觀有無漏油/水跡象 | 異常 | 6. 運轉時有無抖動或異常聲響 | 正常 |
