認證編號 CPF21288256114

## 車輛資料 Vehicle Information

## 車輛認證總結報告 Vehicle Inspection Findings

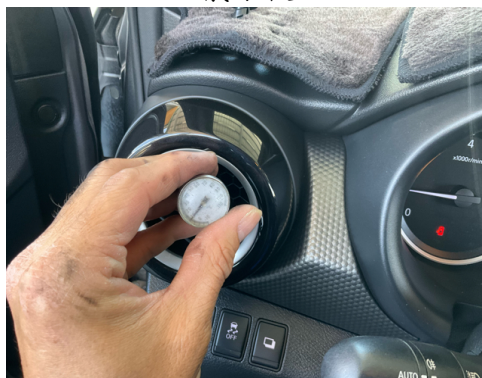
空調溫度

| 5. 前空調風速開關各段風速 | 正常 | 6. 前空調冷氣作動中央出風口溫度 | 7°C |
