認證編號 CPF21288256155

## 車輛資料 Vehicle Information

## 車輛認證總結報告 Vehicle Inspection Findings

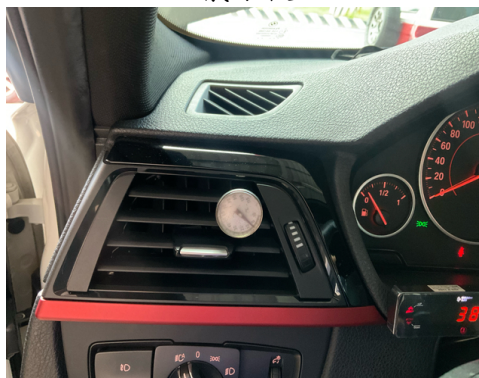
空調溫度

| 5. 前空調風速開關各段風速 | 正常 | 6. 前空調冷氣作動中央出風口溫度 | 7°C |
