認證編號 CPF21288257024

## 車輛資料 Vehicle Information

## 車輛認證總結報告 Vehicle Inspection Findings

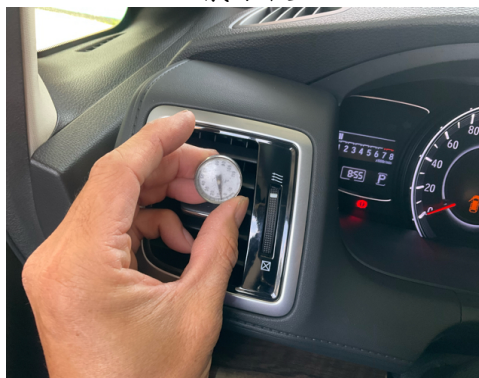
空調溫度

| 5. 前空調風速開關各段風速 | 正常 | 6. 前空調冷氣作動中央出風口溫度 | 7°C |
