認證編號 CPF21288257032

## 車輛資料 Vehicle Information

## 車輛認證總結報告 Vehicle Inspection Findings

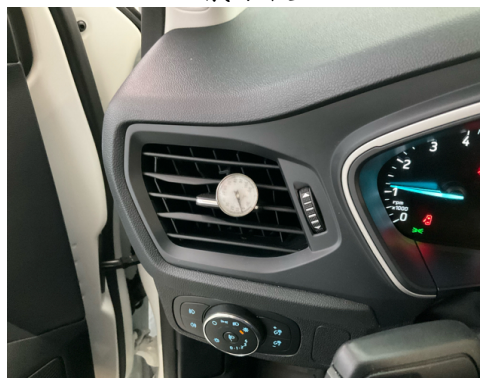
空調溫度

| 5. 前空調風速開關各段風速 | 正常 | 6. 前空調冷氣作動中央出風口溫度 | 7°C |
