認證編號 CPF21288257044

## 車輛資料 Vehicle Information

## 車輛認證總結報告 Vehicle Inspection Findings

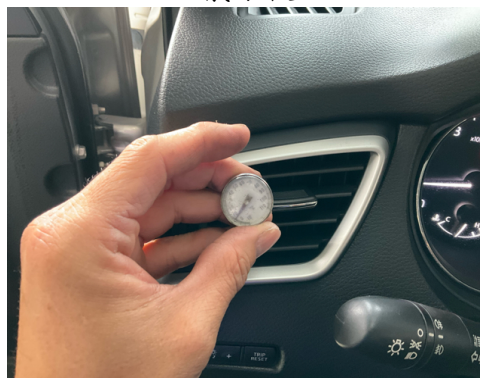
空調溫度

| 5. 前空調風速開關各段風速 | 正常 | 6. 前空調冷氣作動中央出風口溫度 | 7°C |
