認證編號 CPF21288257048

## 車輛資料 Vehicle Information

## 車輛認證總結報告 Vehicle Inspection Findings

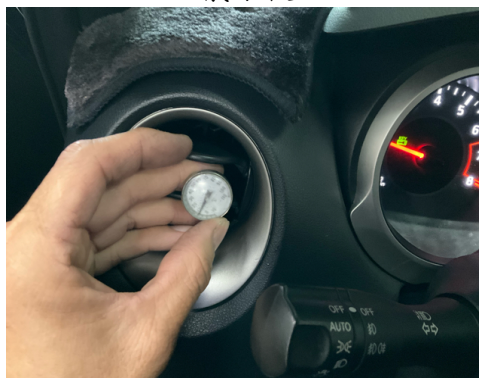
空調溫度

| 5. 前空調風速開關各段風速 | 正常 | 6. 前空調冷氣作動中央出風口溫度 | 7°C |
