認證編號 CPF21288257051

## 車輛資料 Vehicle Information

## 車輛認證總結報告 Vehicle Inspection Findings

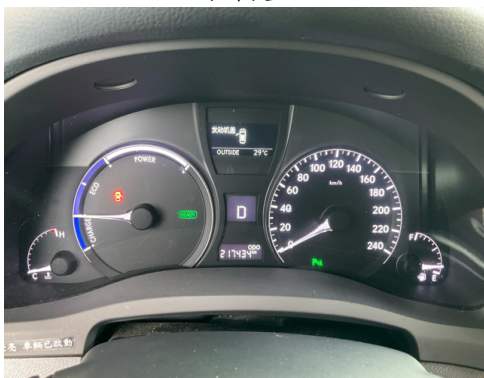
| 現況實車里程 Mileage<br>(僅揭露，不具保證效力) | 217,434 |

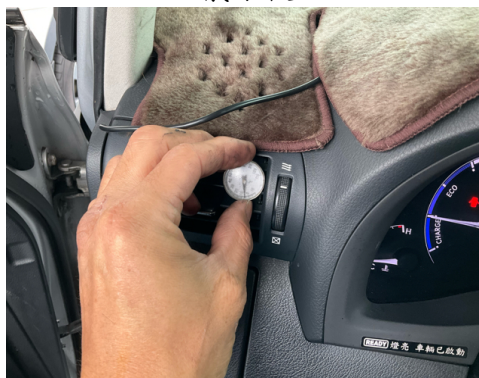
空調溫度

| 5. 前空調風速開關各段風速 | 正常 | 6. 前空調冷氣作動中央出風口溫度 | 7°C |
