認證編號 CPF21288257052

## 車輛資料 Vehicle Information

## 車輛認證總結報告 Vehicle Inspection Findings

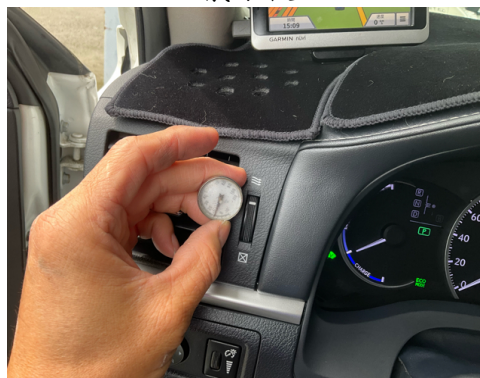
空調溫度

| 5. 前空調風速開關各段風速 | 正常 | 6. 前空調冷氣作動中央出風口溫度 | 7°C |
