認證編號 CPF21288257066

## 車輛資料 Vehicle Information

## 車輛認證總結報告 Vehicle Inspection Findings

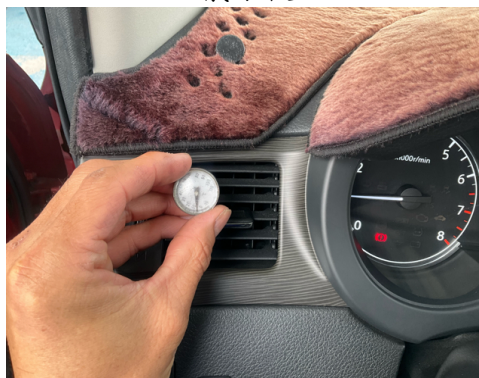
空調溫度

| 5. 前空調風速開關各段風速 | 正常 | 6. 前空調冷氣作動中央出風口溫度 | 7°C |
