認證編號 CPF21288257068

## 車輛資料 Vehicle Information

| 廠牌 Make | NISSAN |
| 車型 Model | TIIDA |

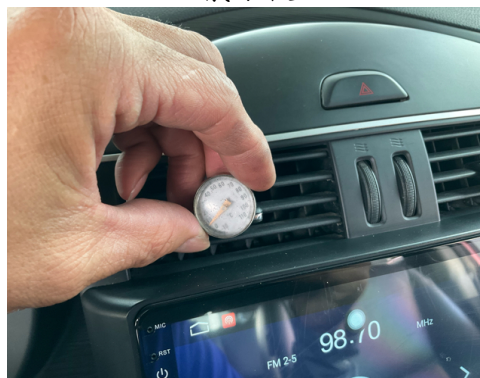
空調溫度

| 5. 前空調風速開關各段風速 | 正常 | 6. 前空調冷氣作動中央出風口溫度 | 7°C |
