認證編號 CPF21288257074

## 車輛資料 Vehicle Information

## 車輛認證總結報告 Vehicle Inspection Findings

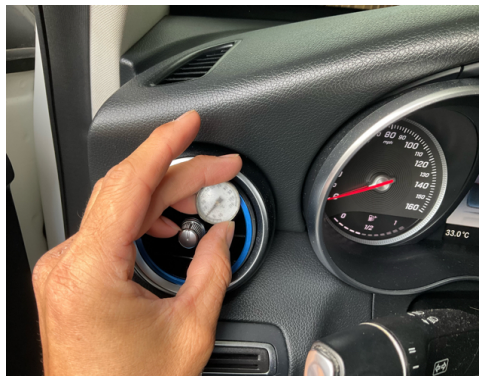
空調溫度

| 5. 前空調風速開關各段風速 | 正常 | 6. 前空調冷氣作動中央出風口溫度 | 7°C |
