認證編號 CPF21288257089

## 車輛資料 Vehicle Information

## 車輛認證總結報告 Vehicle Inspection Findings

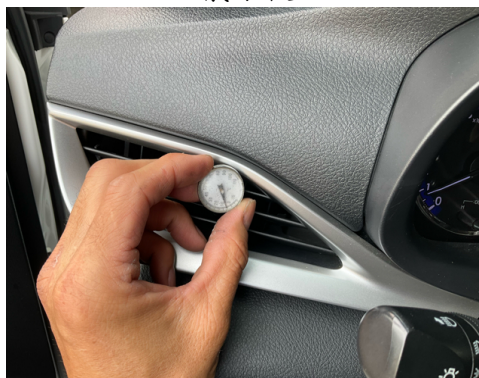
空調溫度

| 5. 前空調風速開關各段風速 | 正常 | 6. 前空調冷氣作動中央出風口溫度 | 7°C |
