認證編號 CPF21288257097

## 車輛資料 Vehicle Information

## 車輛認證總結報告 Vehicle Inspection Findings

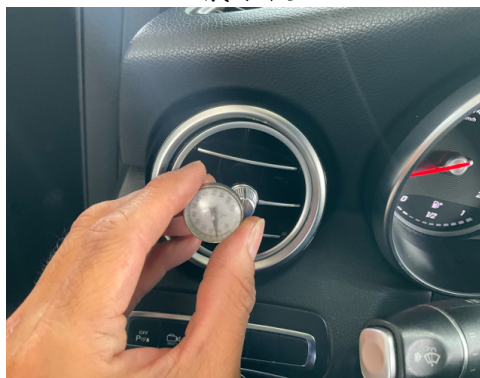
空調溫度

| 5. 前空調風速開關各段風速 | 正常 | 6. 前空調冷氣作動中央出風口溫度 | 7°C |
