認證編號 CPF21288257099

## 車輛資料 Vehicle Information

## 車輛認證總結報告 Vehicle Inspection Findings

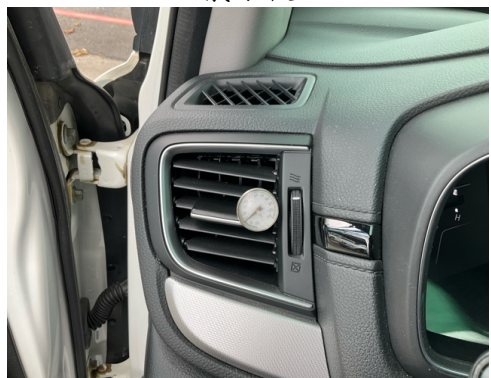
空調溫度

| 5. 前空調風速開關各段風速 | 正常 | 6. 前空調冷氣作動中央出風口溫度 | 7°C |
