認證編號 CPF21288257104

## 車輛資料 Vehicle Information

| 車型 Model | AMAROK |

## 車輛認證總結報告 Vehicle Inspection Findings

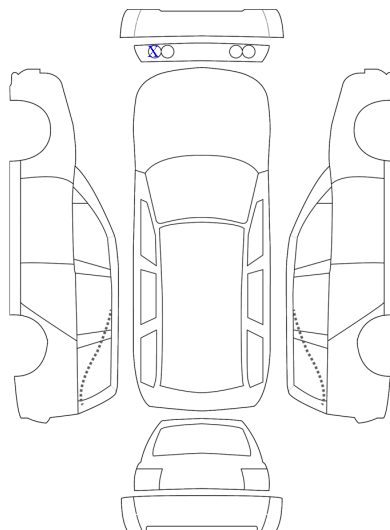
車體外觀圖

本車體骨架結構無修復跡象。

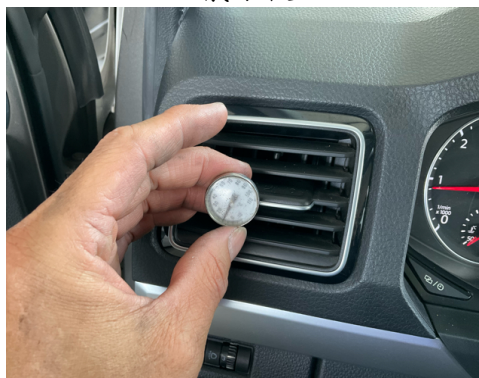
空調溫度

| 5. 前空調風速開關各段風速 | 正常 | 6. 前空調冷氣作動中央出風口溫度 | 7°C |
