認證編號 CPF21288257125

## 車輛資料 Vehicle Information

## 車輛認證總結報告 Vehicle Inspection Findings

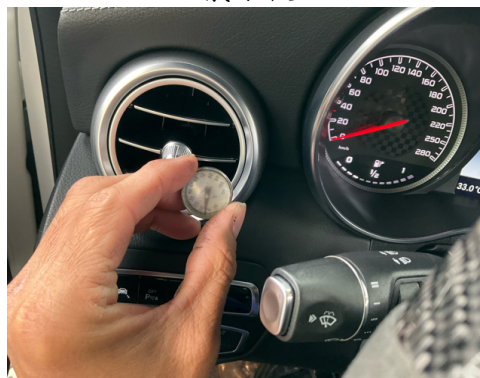
空調溫度

| 5. 前空調風速開關各段風速 | 正常 | 6. 前空調冷氣作動中央出風口溫度 | 7°C |
