認證編號 CPF21288257134

## 車輛資料 Vehicle Information

## 車輛認證總結報告 Vehicle Inspection Findings

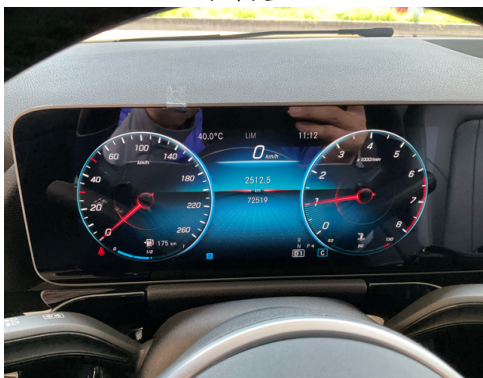
| 現況實車里程 Mileage<br>(僅揭露, 不具保證效力) | 72,519 |

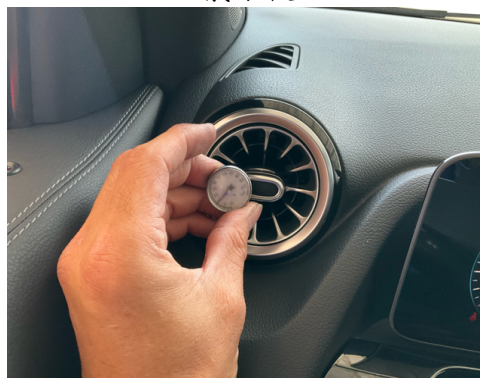
空調溫度

| 5. 前空調風速開關各段風速 | 正常 | 6. 前空調冷氣作動中央出風口溫度 | 7°C |
