認證編號 CPF21288257158

## 車輛資料 Vehicle Information

| 廠牌 Make | NISSAN |
| 車型 Model | LIVINA |

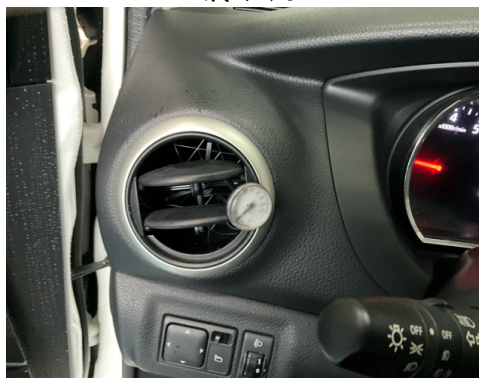
空調溫度

| 5. 前空調風速開關各段風速 | 正常 | 6. 前空調冷氣作動中央出風口溫度 | 7°C |
