認證編號 CPF21288257165

## 車輛資料 Vehicle Information

## 車輛認證總結報告 Vehicle Inspection Findings

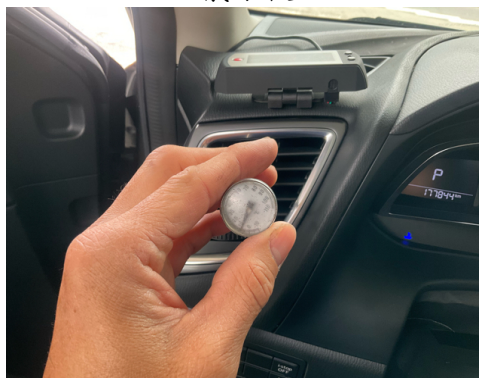
空調溫度

| 5. 前空調風速開關各段風速 | 正常 | 6. 前空調冷氣作動中央出風口溫度 | 7°C |
