# 車輛查定報告

## 車輛認證總結報告 Vehicle Inspection Findings

廠牌：TOYOTA  
排檔型式：自排  
儀表里程數：97,254

車型：SIENTA  
引擎號碼：\*\*\*0F439\*\*  
車身號碼：ZSP170~004\*\*\*\*

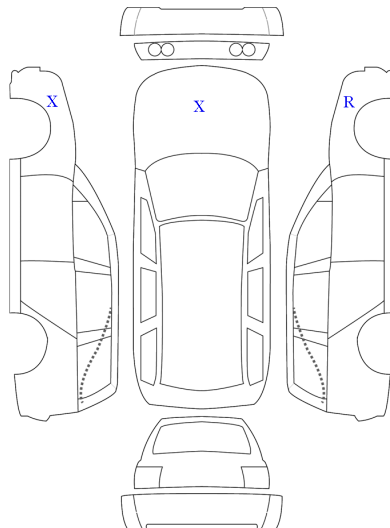
車體外觀圖

右側有鈑修痕。  
右前方有鈑修痕。  
右後方有鈑修痕。  
左側有鈑修痕。  
左前方有鈑修痕。  
左後方有鈑修痕。  
正前方有鈑修痕。  
正後方有鈑修痕。

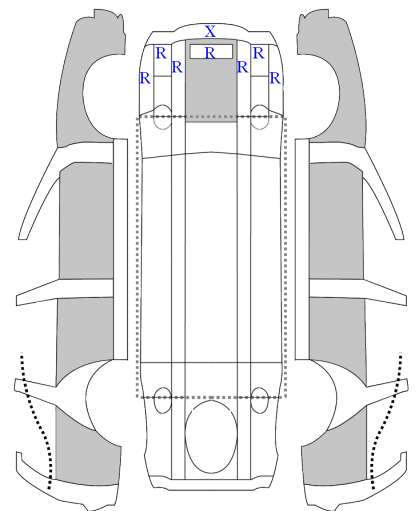
車骨結構圖

本車輛無泡水跡象，有滲水跡象。  
異常

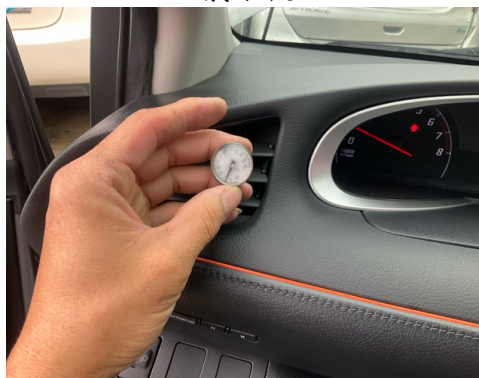
空調溫度

| 5. 前空調風速開關各段風速 | 正常 | 6. 前空調冷氣作動中央出風口溫度 | 7°C |
