認證編號 CPF21288257180

## 車輛資料 Vehicle Information

## 車輛認證總結報告 Vehicle Inspection Findings

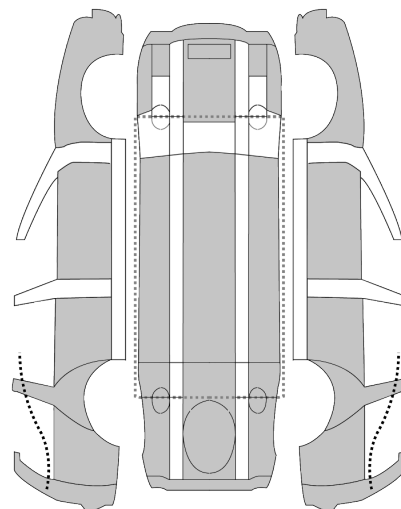
車骨結構圖

本車體骨架結構無修復跡象。

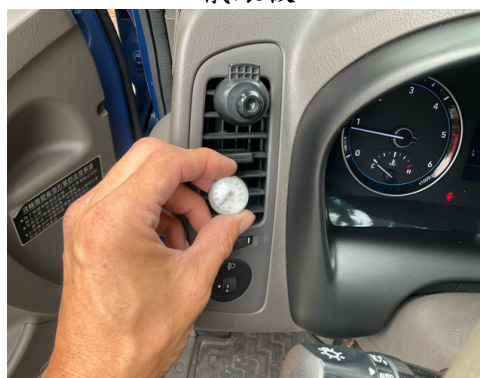
空調溫度

| 5. 前空調風速開關各段風速 | 正常 | 6. 前空調冷氣作動中央出風口溫度 | 7°C |
