認證編號 CPF21288258023

## 車輛資料 Vehicle Information

## 車輛認證總結報告 Vehicle Inspection Findings

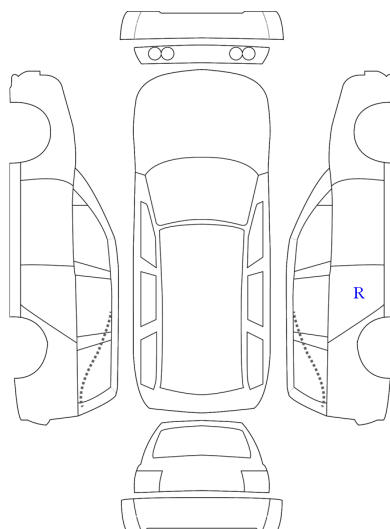
車體外觀圖

本車體骨架結構無修復跡象。

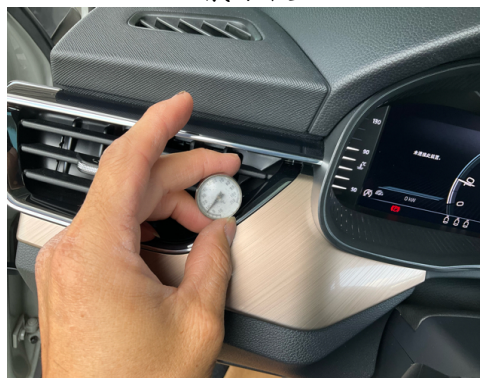
空調溫度

| 5. 前空調風速開關各段風速 | 正常 | 6. 前空調冷氣作動中央出風口溫度 | 7°C |
