認證編號 CPF21288258027

## 車輛資料 Vehicle Information

| 廠牌 Make | NISSAN |
| 車型 Model | X-TRAIL |

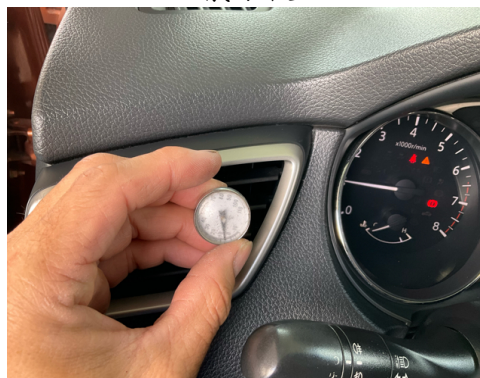
空調溫度

| 5. 前空調風速開關各段風速 | 正常 | 6. 前空調冷氣作動中央出風口溫度 | 7°C |
