# YES 車輛認證書

認證編號 CPF21288258029

| 廠牌 Make | NISSAN |
| 車型 Model | TIIDA |

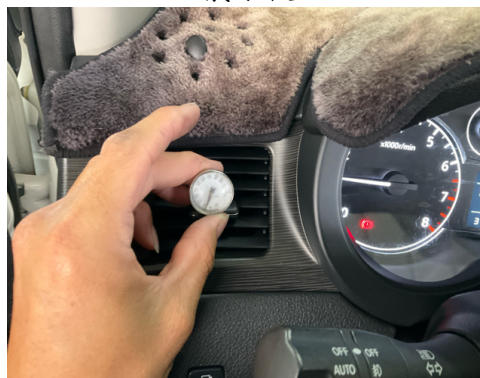
空調溫度

| 5. 前空調風速開關各段風速 | 正常 | 6. 前空調冷氣作動中央出風口溫度 | 7°C |
