認證編號 CPF21288258077

## 車輛資料 Vehicle Information

## 車輛認證總結報告 Vehicle Inspection Findings

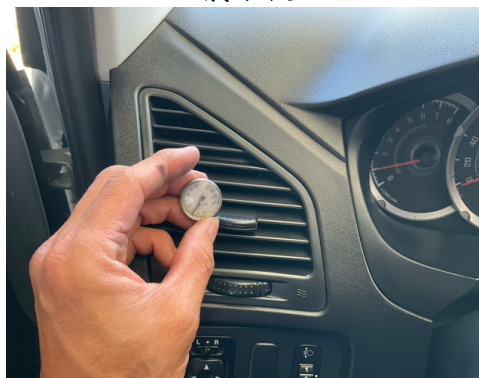
空調溫度

| 5. 前空調風速開關各段風速 | 正常 | 6. 前空調冷氣作動中央出風口溫度 | 7°C |
