# YES 車輛認證書

認證編號 CPF21288258081

| 廠牌 Make | HONDA |
| 車型 Model | HR-V |

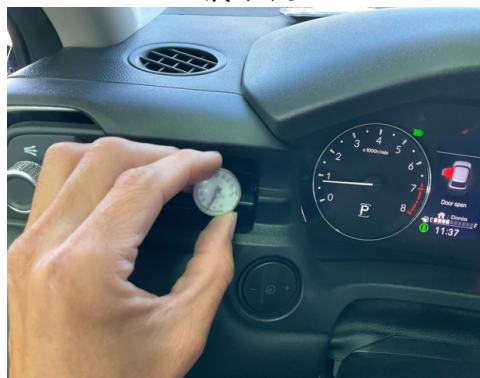
空調溫度

| 5. 前空調風速開關各段風速 | 正常 | 6. 前空調冷氣作動中央出風口溫度 | 7°C |
