認證編號 CPF21288258087

## 車輛資料 Vehicle Information

## 車輛認證總結報告 Vehicle Inspection Findings

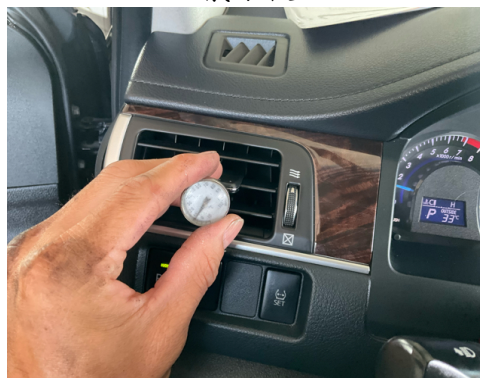
空調溫度

| 5. 前空調風速開關各段風速 | 正常 | 6. 前空調冷氣作動中央出風口溫度 | 7°C |
