認證編號 CPF21288258099

| 廠牌 Make | MITSUBISHI |
| 車型 Model | DELICA |

## 車輛認證總結報告 Vehicle Inspection Findings

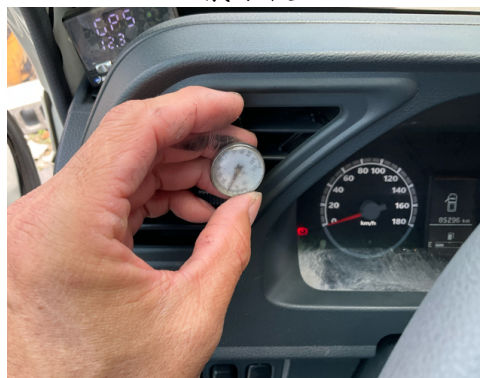
空調溫度

| 5. 前空調風速開關各段風速 | 正常 | 6. 前空調冷氣作動中央出風口溫度 | 7°C |
