# YES 車輛認證書

認證編號 CPF21288258101

| 廠牌 Make | TOYOTA |
| 車型 Model | ALTIS |

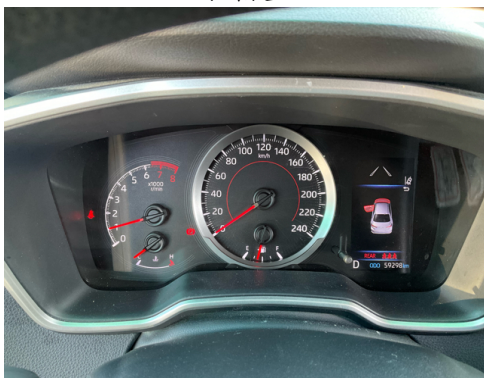
| 現況實車里程 Mileage<br>(僅揭露，不具保證效力) | 59,298 |

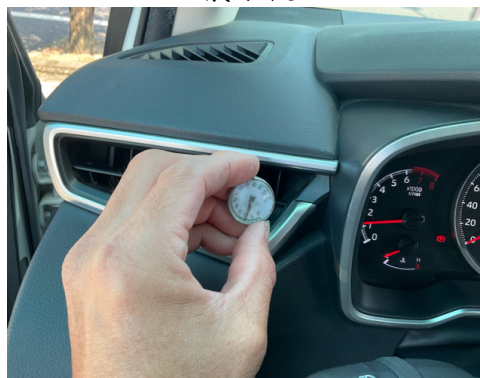
空調溫度

| 5. 前空調風速開關各段風速 | 正常 | 6. 前空調冷氣作動中央出風口溫度 | 7°C |
