認證編號 CPF21288258102

## 車輛資料 Vehicle Information

## 車輛認證總結報告 Vehicle Inspection Findings

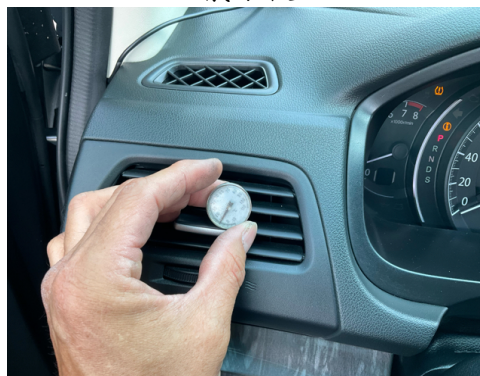
空調溫度

| 5. 前空調風速開關各段風速 | 正常 | 6. 前空調冷氣作動中央出風口溫度 | 7°C |
