認證編號 CPF21288258109

## 車輛資料 Vehicle Information

| 廠牌 Make | AUDI |
| 車型 Model | Q2 |

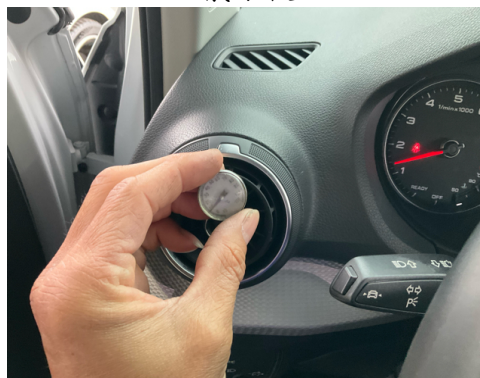
空調溫度

| 5. 前空調風速開關各段風速 | 正常 | 6. 前空調冷氣作動中央出風口溫度 | 7°C |
