認證編號 CPF21288258110

## 車輛資料 Vehicle Information

## 車輛認證總結報告 Vehicle Inspection Findings

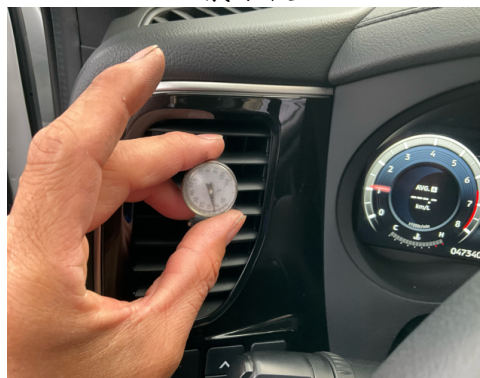
空調溫度

| 5. 前空調風速開關各段風速 | 正常 | 6. 前空調冷氣作動中央出風口溫度 | 7°C |
