# YES 車輛認證書

認證編號 CPF21288258116

| 廠牌 Make | SUBARU |
| 車型 Model | XV |

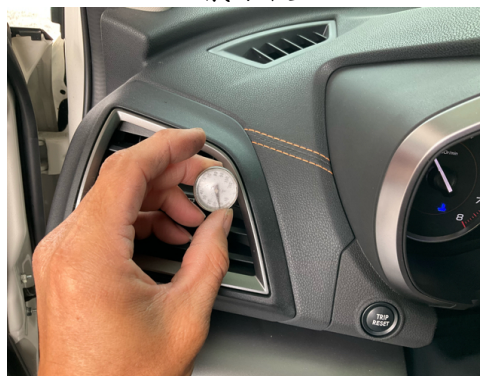
空調溫度

| 5. 前空調風速開關各段風速 | 正常 | 6. 前空調冷氣作動中央出風口溫度 | 7°C |
