# YES 車輛認證書

認證編號 CPF21288258130

| 車型 Model | KONA |
| 年份 Year | 2019/11 |

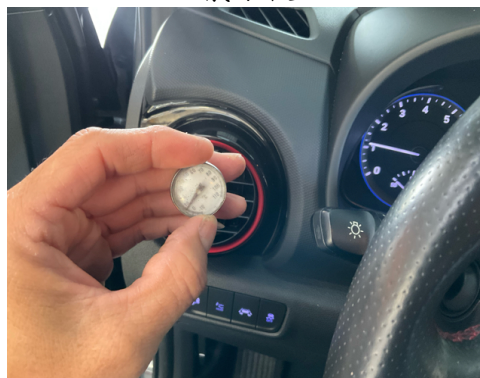
空調溫度

| 5. 前空調風速開關各段風速 | 正常 | 6. 前空調冷氣作動中央出風口溫度 | 7°C |
