認證編號 CPF21288258151

## 車輛資料 Vehicle Information

## 車輛認證總結報告 Vehicle Inspection Findings

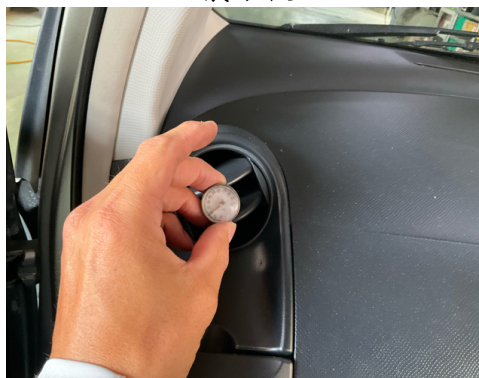
空調溫度

| 5. 前空調風速開關各段風速 | 正常 | 6. 前空調冷氣作動中央出風口溫度 | 7°C |
