# YES 車輛查定報告

## 車輛認證總結報告 Vehicle Inspection Findings

車型：CANTER  
引擎號碼：\*\*\*0-C765\*\*  
車身號碼：RKMLTFBL2HH01\*\*\*\*

認證編號：\_CPF21288258166\_

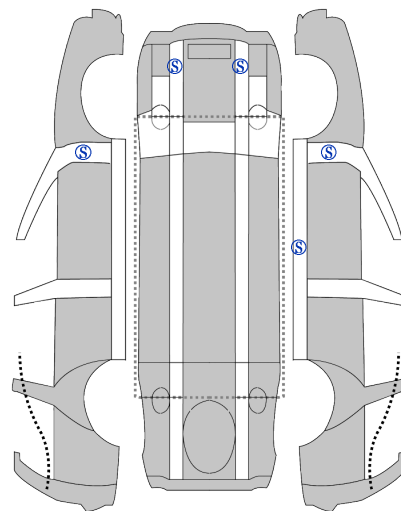
車骨結構圖

無任何異常之痕跡。  
無任何異常之痕跡。  
無任何泡水之痕跡。  
異常
