## 車輛認證總結報告 Vehicle Inspection Findings

認證編號 CPF21288258176

| 廠牌 Make | ISUZU |
| 車型 Model | ELF |

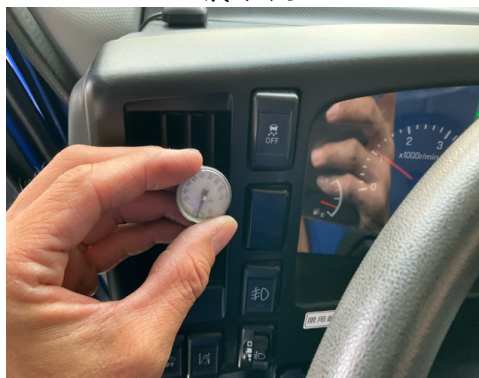
空調溫度

| 5. 前空調風速開關各段風速 | 正常 | 6. 前空調冷氣作動中央出風口溫度 | 7°C |
