認證編號 CPF21288258177

## 車輛資料 Vehicle Information

## 車輛認證總結報告 Vehicle Inspection Findings

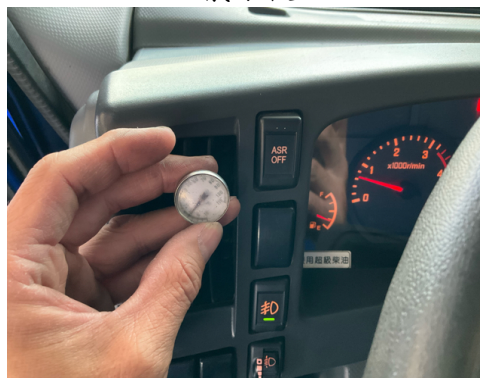
空調溫度

| 5. 前空調風速開關各段風速 | 正常 | 6. 前空調冷氣作動中央出風口溫度 | 7°C |
