認證編號 CPF21288259002

## 車輛資料 Vehicle Information

## 車輛認證總結報告 Vehicle Inspection Findings

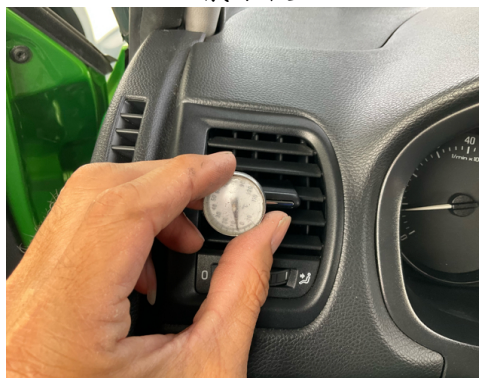
空調溫度

| 5. 前空調風速開關各段風速 | 正常 | 6. 前空調冷氣作動中央出風口溫度 | 7°C |
