# YES 車輛認證書

認證編號 CPF21288259009

| 車型 Model | CR-V |

## 車輛認證總結報告 Vehicle Inspection Findings

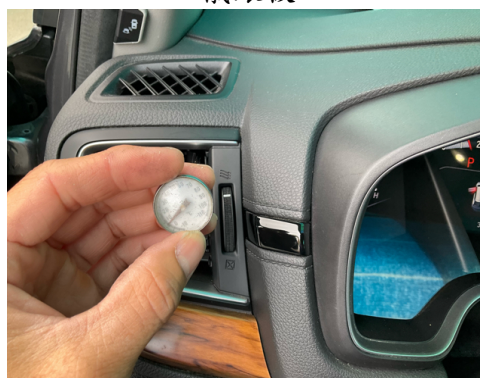
空調溫度

| 5. 前空調風速開關各段風速 | 正常 | 6. 前空調冷氣作動中央出風口溫度 | 7°C |
