認證編號 CPF21288259017

## 車輛資料 Vehicle Information

## 車輛認證總結報告 Vehicle Inspection Findings

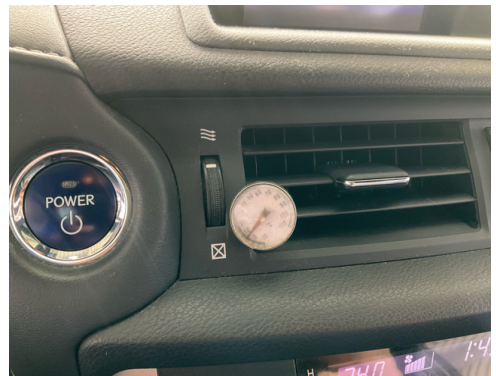
空調溫度

| 5. 前空調風速開關各段風速 | 正常 | 6. 前空調冷氣作動中央出風口溫度 | 7°C |
