認證編號 CPF21288259019

## 車輛資料 Vehicle Information

## 車輛認證總結報告 Vehicle Inspection Findings

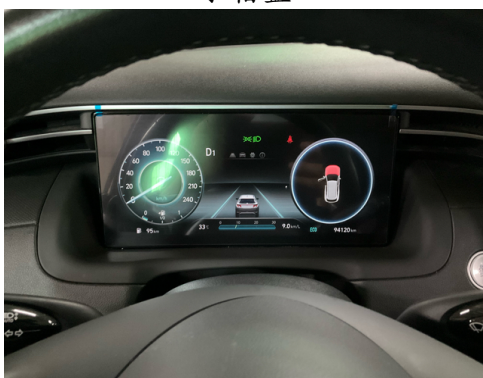
| 現況實車里程 Mileage<br>(僅揭露, 不具保證效力) | 94,120 |

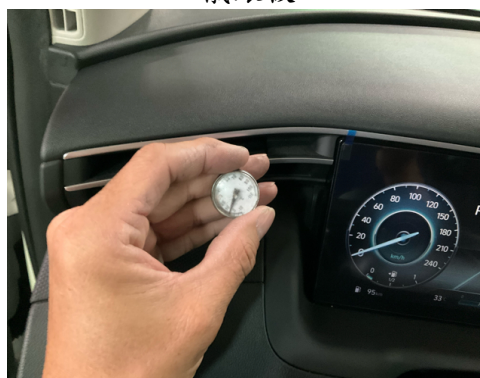
空調溫度

| 5. 前空調風速開關各段風速 | 正常 | 6. 前空調冷氣作動中央出風口溫度 | 7°C |
