認證編號 CPF21288259022

## 車輛資料 Vehicle Information

## 車輛認證總結報告 Vehicle Inspection Findings

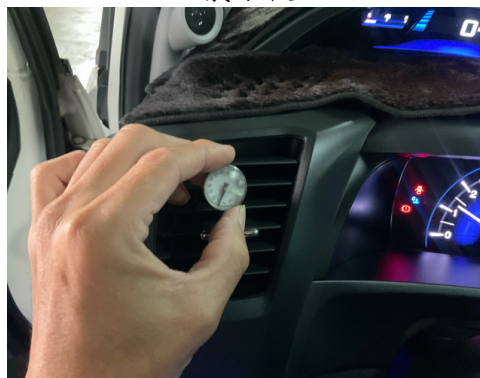
空調溫度

| 5. 前空調風速開關各段風速 | 正常 | 6. 前空調冷氣作動中央出風口溫度 | 7°C |
