# YES 車輛認證書

認證編號 CPF21288259042

| 廠牌 Make | TOYOTA |
| 車型 Model | YARIS |

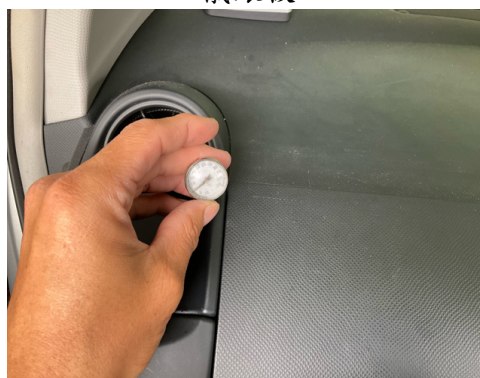
空調溫度

| 5. 前空調風速開關各段風速 | 正常 | 6. 前空調冷氣作動中央出風口溫度 | 7°C |
