認證編號 CPF21288259064

## 車輛資料 Vehicle Information

## 車輛認證總結報告 Vehicle Inspection Findings

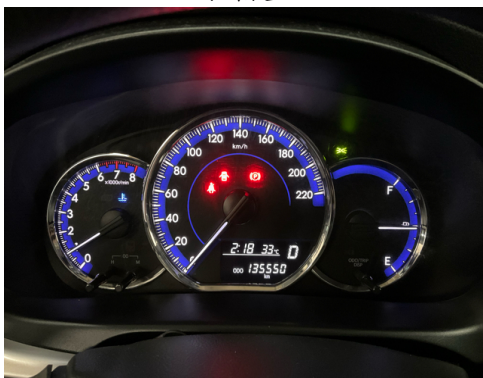
| 現況實車里程 Mileage<br>(僅揭露，不具保證效力) | 135,550 |

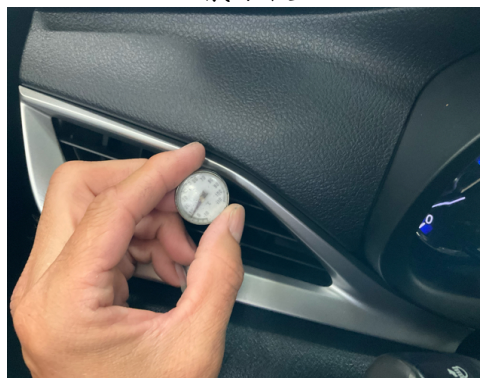
空調溫度

| 5. 前空調風速開關各段風速 | 正常 | 6. 前空調冷氣作動中央出風口溫度 | 7°C |
