認證編號 CPF21288259067

## 車輛資料 Vehicle Information

## 車輛認證總結報告 Vehicle Inspection Findings

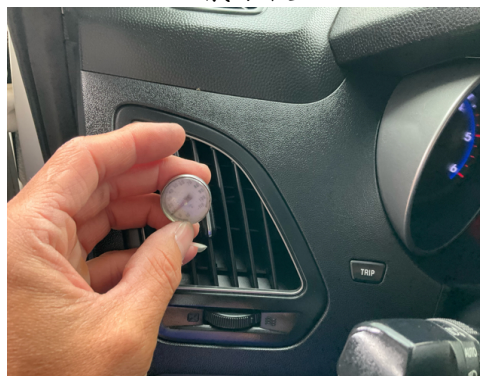
空調溫度

| 5. 前空調風速開關各段風速 | 正常 | 6. 前空調冷氣作動中央出風口溫度 | 7°C |
