認證編號 CPF21288259074

## 車輛資料 Vehicle Information

## 車輛認證總結報告 Vehicle Inspection Findings

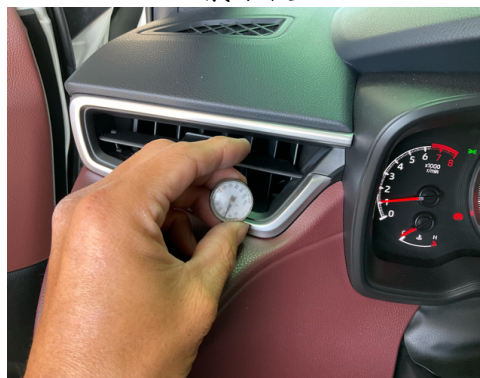
空調溫度

| 5. 前空調風速開關各段風速 | 正常 | 6. 前空調冷氣作動中央出風口溫度 | 7°C |
